THIE-BOTE

Nachrichten und Berichte
des Roringer Heimatvereins e. V.

Mai 2006

Die Kirche im Dorf

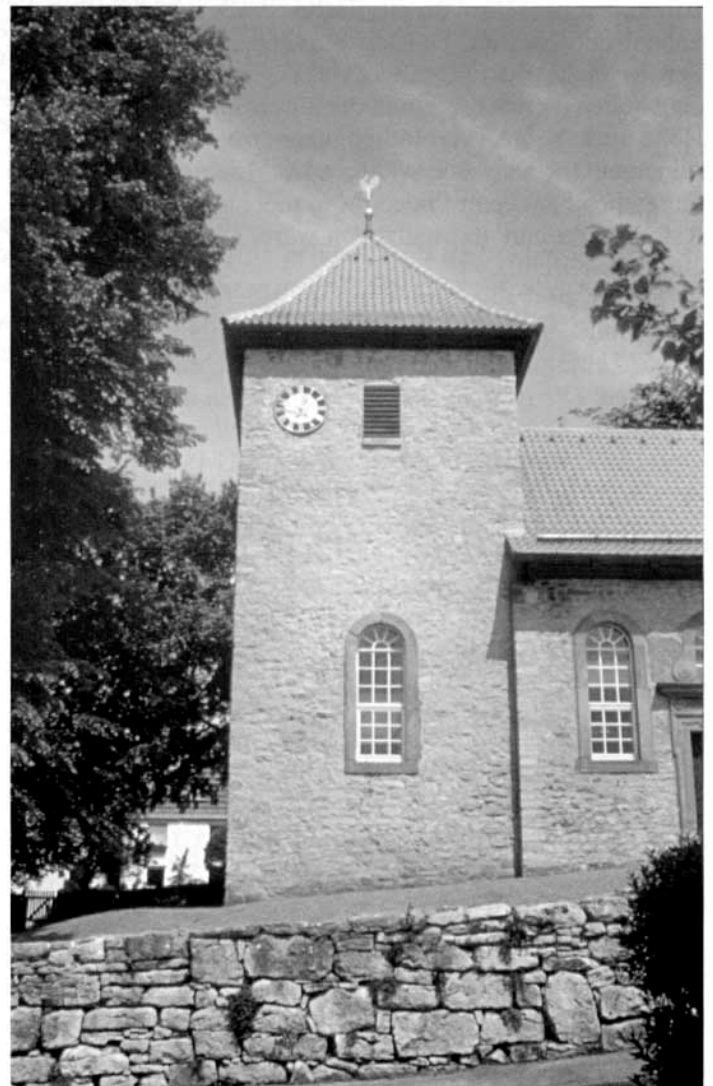
Die Roringer Kirche 2004

Die Seitenmauern des Kirchenschiffs greifen etwas auf den Turm über (s. Grundriss, S. 15); man könnte auch sagen, der Turm rage in das Schiff hinein. Die beiden kurzen Reihen der Dachziegel am Turm machen sichtbar, dass Turm und Kirchenschiff zwei eigenständige Gebäudeteile darstellen, die nur miteinander verzahnt sind (siehe Bild unten).

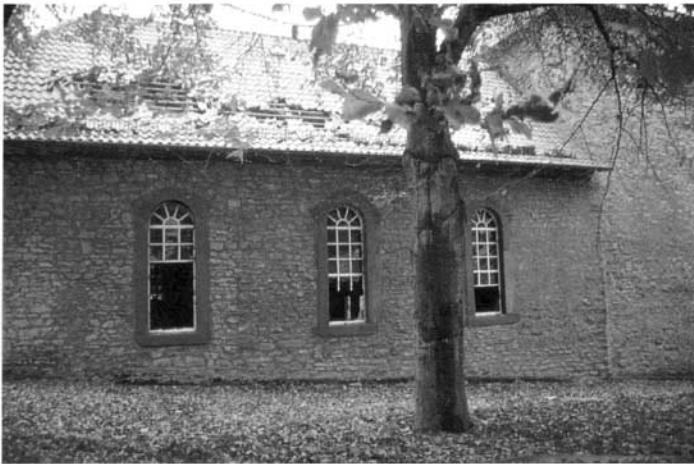
Nordseite

Die Wandgliederung erfolgt durch Fenster und Türe. Drei Fenster durchbrechen die Nordseite, drei die Südseite; hinzu tritt ein Fenster in der Ostseite, ein Turmfenster und das Oberlicht der Türe. Die Öffnungen auf Nord- und Südseite liegen einander genau gegenüber (Abb. S.15). Verglichen mit den drei kleinen Fensterchen der Vorgängerkirche, die zusammen ca. 1.2 m² Fensterfläche besaßen, bieten die acht hohen und weiten Fenster plus Oberlicht (ca. 19 m² Fensterfläche) dem Tageslicht viel Zugang in die Kirche. Mit dem hellen Anstrich gewinnt der Kirchenraum zusätzlich an Höhe und Weite. Vermutlich kann man heutzutage den seinerzeit neuen, überwältigenden Lichteindruck nicht hinreichend nachempfinden. Man möchte meinen, dass die Reformation nun erst vollzogen wäre. Die neue Kirche ist eine helle Kirche.

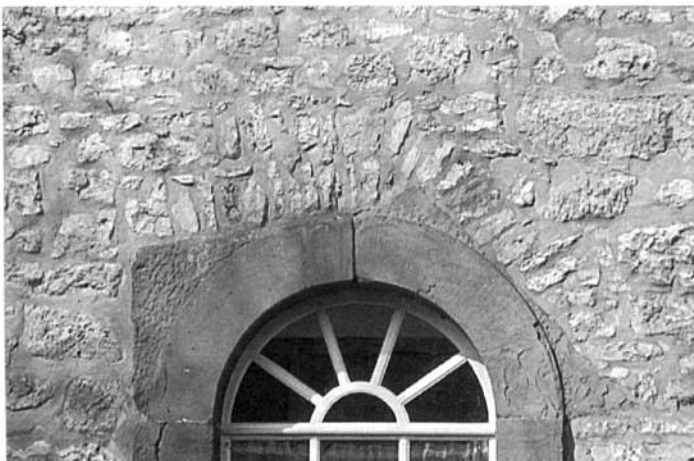
Fenster Südseite

Für die Laibungen und Verzierungen der Fenster und der Türe wurde roter Sandstein (Buntsandstein, Bausandstein der Solling-Folge) verwendet. Er stammte nicht aus der

Roringer Gemarkung, sondern war „Importware“. Die hohen Fenster wurden in gleicher Weise als Rundbogenfenster ausgeführt und durch Sprossen in quadratische, rechteckige, kreissegmentartige und halbkreisförmige Flächen gegliedert. Auch sie ragen etwas aus der sonst ungliederten Wand heraus.

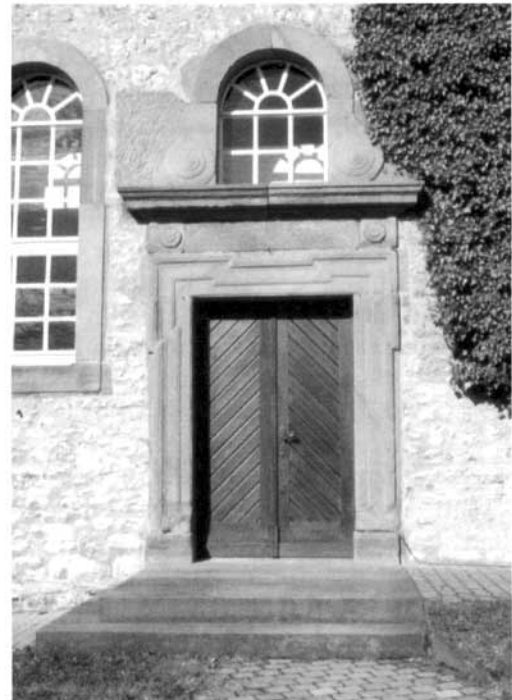
Portal Süd-Seite

Das Sturzpfeiler-Portal, das aus zwei Sandstein-Pfeilern auf Sockelsteinen und einem darüber liegenden Sturz besteht, bildet einen einfachen, hochrechteckigen Eingang der etwas aus der Wandfläche herausragt. Die Einfassungen sind mit Profilleisten verziert (architraviert). Zwei Stufen gleichen den Höhenunterschied aus. Keine zusätzliche Stufe stört den einladenden Eindruck der Tür. Auf dem Sturz liegt gleichsam als Füllung eines Zwischenraumes, als Supraporte, und beiderseits gerahmt von je einer stilisierten Blüte (Rosette) ein Steinbalken mit der Inschrift

Das ausladende, zweiteilige, profilierte Fensterbank-Gesims wirkt zugleich als Dach des Portals. Es trägt ein kleines gestelztes Rundbogen-Fenster mit großen Spiralen als Verzierung. Die Fensterfläche ist durch Sprossen mannigfaltig gegliedert.

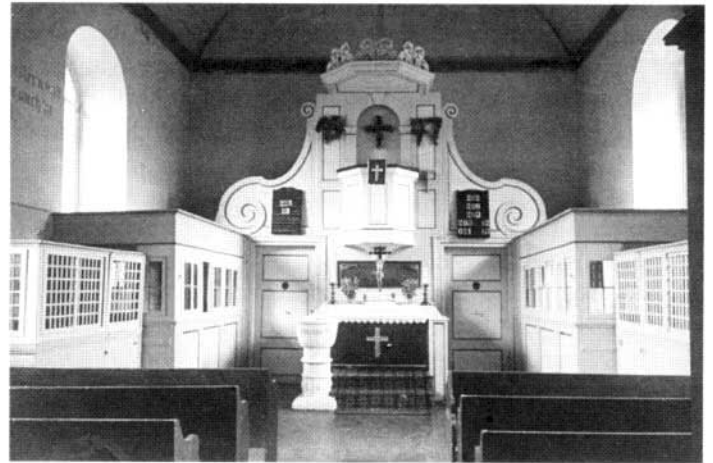
Der alte Kanzelaltar von 1747 mit den Priechen

Den Kanzelaltar flankieren zwei Priechen mit kassetierten Füllungen, Oberlicht und abschließendem Oberlaufgesims. Sie verdecken etwas die Voluten. Ihre Außengliederung korrespondiert weder zu Türen noch Kanzelaltar. Sie sollen zur Erstaustattung der Kirche gehören. Die unharmonische Verbindung von Türen, Priechen und Kanzelaltar lässt die Frage entstehen, ob verschiedene Handwerker tätig waren oder ob sie zu unterschiedlicher Zeit gebaut wurden. Gleichfalls erfordern die Gräber von 1761,

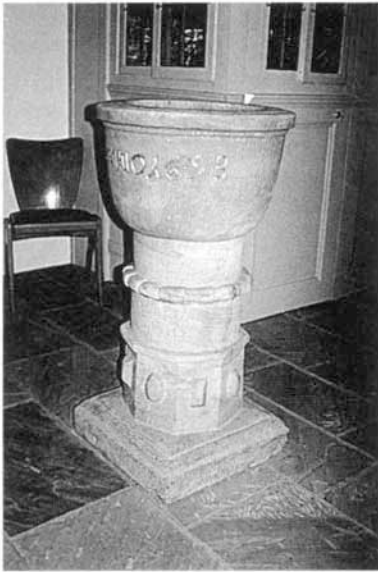
Der Taufstein der Kirche St. Martin zu Roringen

Da die Kirche in ihrer jetzigen Form erst 1747 erbaut wurde, muss der 1698 datierte Taufstein schon im Vorgängerbau gestanden haben, vermutlich in der Mittelachse im Kirchenschiff. Ob die Taufe gleich in den damaligen Neubau übernommen wurde oder zunächst ausrangiert wurde, weil der neue Kanzelaltar in seinen Altarschrankenpfosten auch eine zeitgemäße neue Taufe enthielt, ist nicht nachgewiesen. Auf den Bauzeichnungen ist kein Taufstein vermerkt. Eine Taufe gleichen Aussehens befindet sich in der Kirche zu Herberhausen. Allerdings ist sie ein Jahr früher, 1697 laut Gravur im oktogonalen Sockelbereich, in die Kirche gekommen. Im Durchmesser des Sockels und Schaftes so wie in der Ornamentierung des unteren Schaftabschnittes sind sie nahezu identisch. Im oberen Bereich ist die Taufe in Roringen gestreckter und der Cuppadurchmesser um acht Zentimeter größer.

Der Stein zeigt rötliche und flächige gelbliche Mineraleinschlüsse. Am oberen Rand des unteren Steinblocks sind kleine Stücke ausgebrochen. Vermutlich ist Trendelburgsandstein des mittleren Buntsandsteins verarbeitet worden.

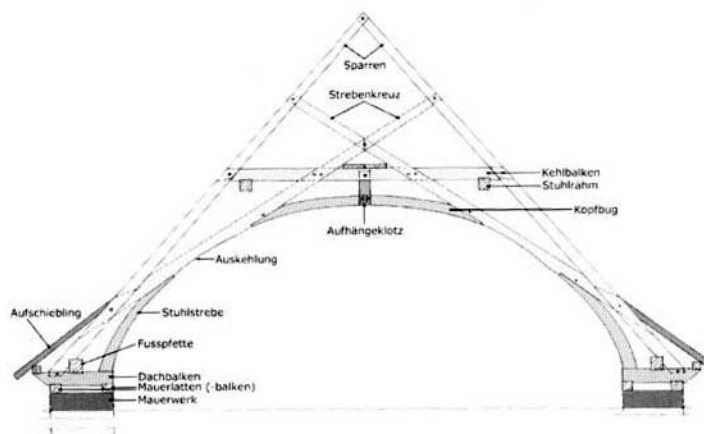
Gebinde Typ B

Den liegenden Stuhl bilden im Gebinde-Typ A die schräg stehenden Stuhlstreben, die parallel zu den Sparren dicht unter diesen liegen. Sie sitzen einer Stuhlschwelle auf. Sie stützen sich gegenseitig durch den eingezapften Spannriegel (Kehlriegel, Druckriegel). Gezapfte Kopfbänder und Rähmbalken (Stuhlrahm) dienen der Längsversteifung des Dachwerkes. Auskehlungen in den Stuhlstreben und den gebogenen, in Stuhlstreben und Kehlriegel eingezapften Kopfbug erzeugen eine parabelförmige Krümmung. Auf sie wurden die Dielen aufgenagelt (1747) bzw. aufgeschraubt (2000/2001), die die tonnenförmige Decke des Kirchenschiffs bilden. Die Decke überbrückt die – infolge Ausweitung größere – lichte Weite des Schiffs von 7.23 m.

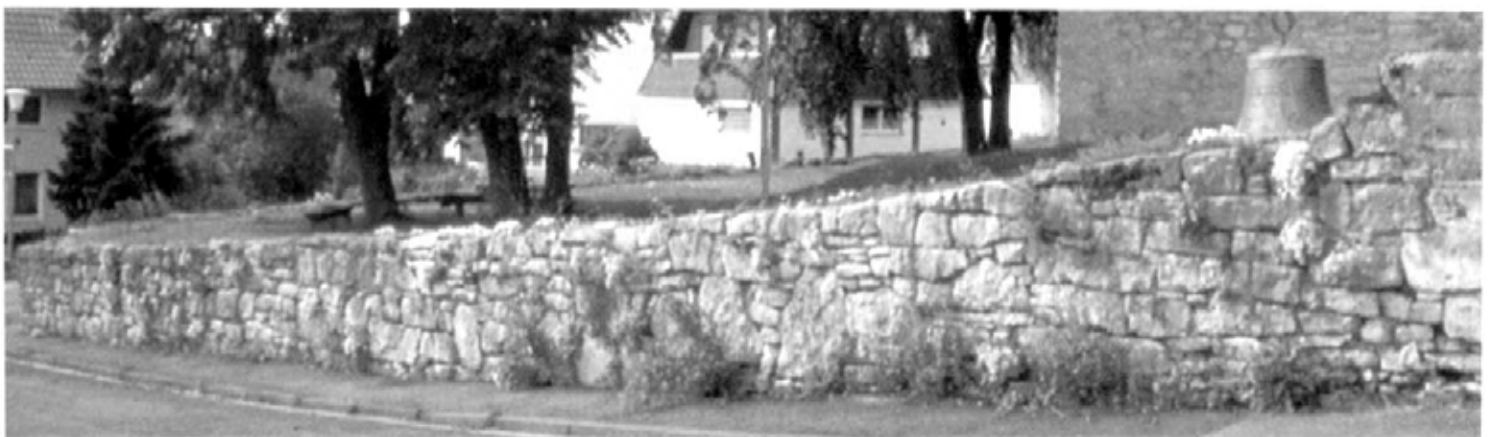
Die Südmauer westlich der Pforte

Ein eigenes Fundament ist nicht ausgebildet. Die Steine der Mauer sind auf dem Rohboden aufgesetzt. Im Gasleitungsgraben an der Westseite wurde eine Steinschüttung beobachtet. Sie könnte die natürliche Schuttdecke (Fließerde) sein, die am Opferbach dem verwitterten Rohboden aufliegt, aber auch eine Schüttung zum Ausgleich und Sicherung der Mauersohle. Die Sohle der Mauer liegt auf der Westseite dicht unter Geländeoberkante, auf der Ostseite in Höhe des Straßenniveaus bzw. des Bürgersteigs.

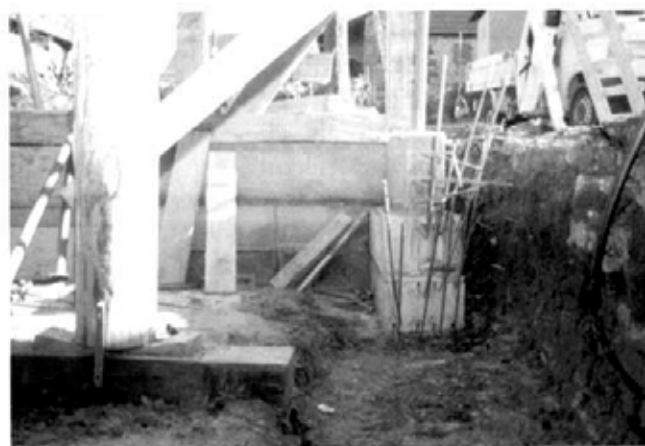
Das Bild zeigt unter der erneuerten hölzernen Sockelschwelle der Ostseite den Betonsockel und das breitere Fundament.

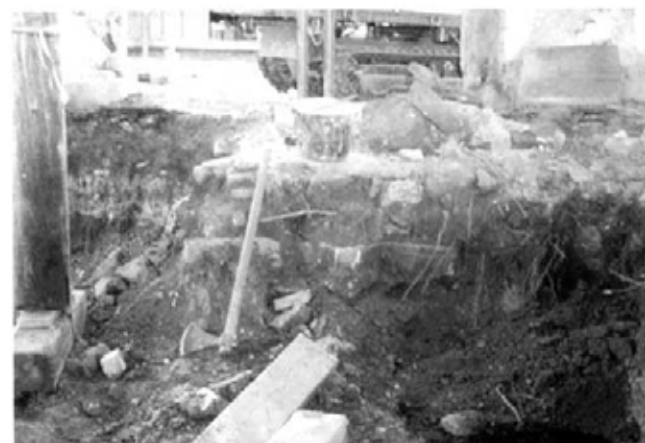
An der hellen Lage und den zwei horizontal liegenden Kalksteinblöcken in Bildmitte ist ein ehemaliger Fußboden erkennbar.

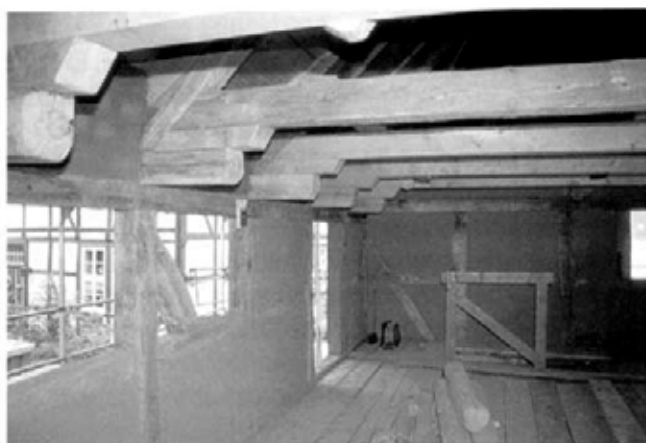
Im Oberen Stockwerk liegen auf dem Rähmbalken, der die Fensteröffnungen abschließt, die ursprünglichen Deckenbalken, in die die Sparren eingezapft sind. Auf der Außenseite sind sie noch als abgeschrägte Träger des Windbretts erkennbar. Die Deckenbalken wurden gekappt. Ein überkragendes Kantholz trennt sie von den neuen Deckenbalken, die den Raum überspannen.

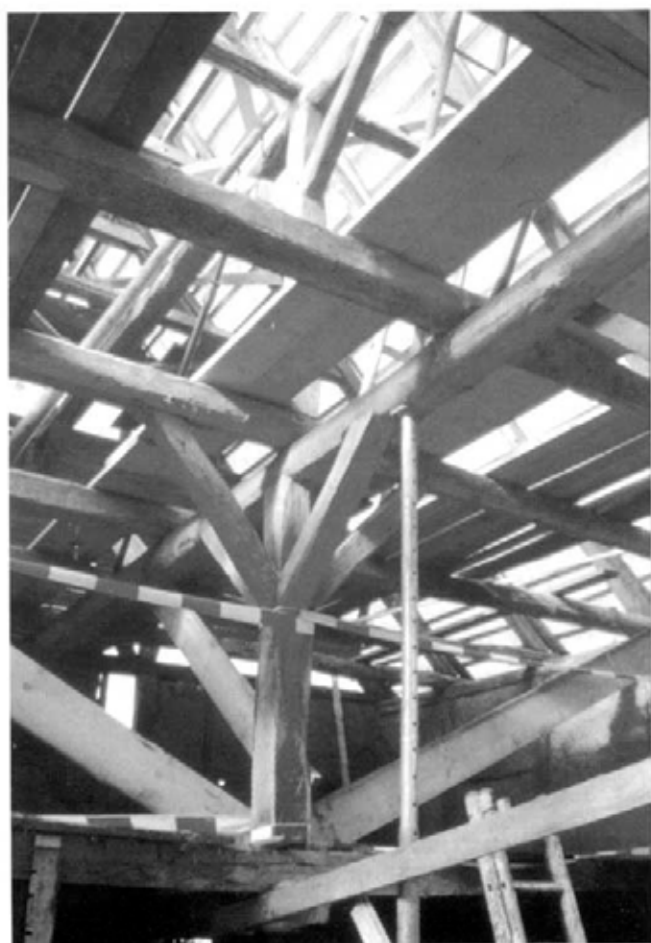
Eine vierfach abgeschrägte Stuhlsäule mit Kopfbändern, die aussteifende Wirkung in alle Richtungen besitzt, stützt in der Mitte des Gebäudes den Unterzug, auf dem die Deckenbalken des Dachraumes aufliegen.

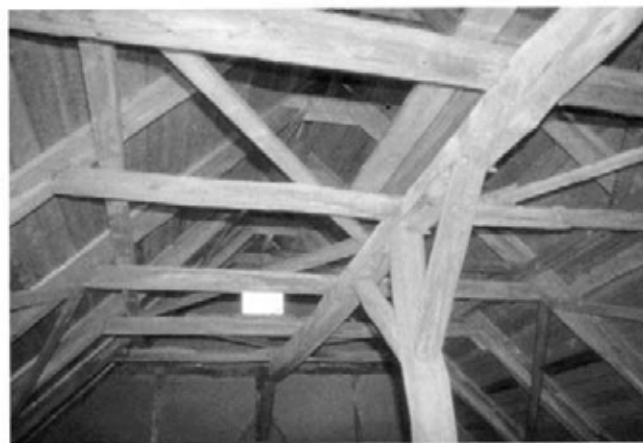
Der Dachraum bis zu dem Kehlbalken vergrößert das obere Stockwerk. Eine Stuhlsäule mit zwei Streben stützt den Unterzug unter den Kehlbalken. Die schrägen Windrispen verbinden die Sparren untereinander und versteifen das Dachwerk.
